## Natursteininstandsetzung mit einfachen Mitteln Als wäre nichts gewesen

**Wenn der Natursteintisch im Wohnzimmer, die Küchenarbeitsplatte aus Granit oder der schöne Marmorboden die ersten Macken bekommt oder gar eine Ecke abbricht, ist der Kummer groß. Mit einem neuartigen Instandsetzungskoffer der Firma Heinrich König & Co ist von dem Malheur innerhalb weniger Minuten nichts mehr zu sehen.**

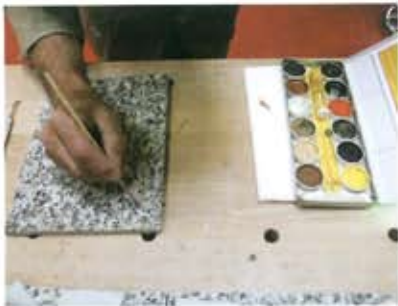
Aus dem König Retouschekasten werden die zu den Steinmineralien passenden Farben gemischt ...

Und dass das geht, das hat Techniker Hans Peter Seibold auf der Stone+tec eindrucksvoll demonstriert: Schritt für Schritt zeigte er den staunenden Besuchern des stets dicht umlagerten Standes in Halle 1, wie's geht: Aus dem König Retuschekasten werden Farben angemischt, um den Schaden vorzufärben. Mit einem feinen Pinsel wird ein dem Steinbild entsprechendes Muster aufgetupft. Im nächsten Schritt wird ein eigens entwickelter farbloser UV-Füller mit einem speziellen Pinsel in den Schaden eingebracht und mit der UV-Lampe - in 60 Sekunden ausgehärtet. Ist der Schaden sehr tief, oder

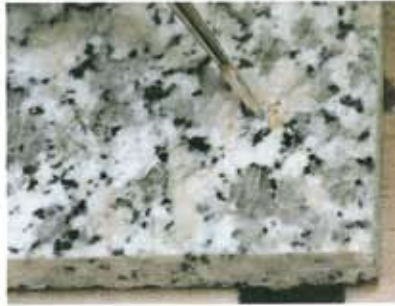
... mit einem feinen Pinsel der Struktur entsprechend aufgetupft...

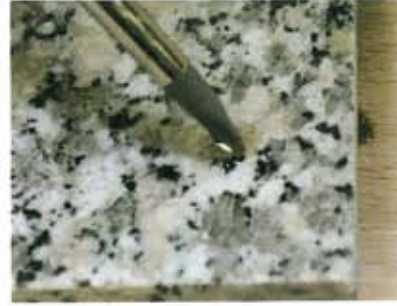
... und dann mit dem transparenten UV-Füller die fehlende Substanz aufgefüllt.

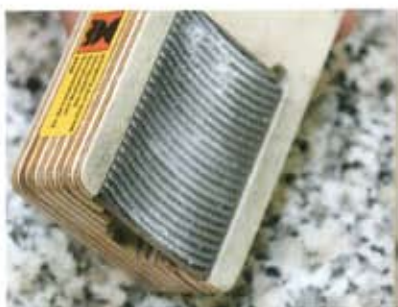
Nach dem Aushärten mittels UV-Lampe wird der geringfügige Überstand an Füller oberflächeneben abgezogen...

durch Anpressen einer UV-Folie geebnet, es verbleibt nur ein kaum fühlbarer Überstand, der dann mit dem Lack-Hobel und den Micro Schleif-Leinen abgetragen wird. Mit der Polierpaste werden letzte Glanzgradabweichungen egalisiert. Wichtig bei dieser Schadensbehebung ist, dass das Umfeld nicht in Mitleidenschaft gezogen wird, sondern hier findet eine punktuelle Reparatur statt. Das Ergebnis der unaufwändigen Maßnahme: Als wäre nichts gewesen! Für die professionelle Einweisung bietet die Firma König eigens entwickelte Seminare an und steht mit Rat und Tat zur Seite.

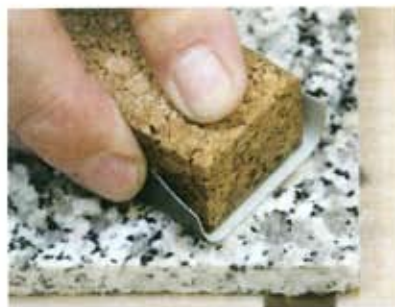
... mit dem Mikro-Schleifleinen feingeschmirgelt ...

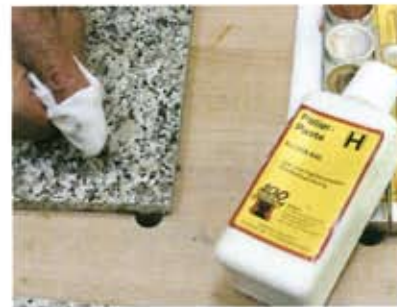
... und der Übergang mit der Polierpaste auspoliert, bis der gewünschte Glanzgrad erreicht ist.

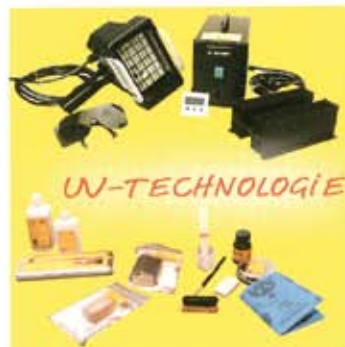
Das komplette Instandsetzungspaket umfasst die UV-Lampe, Farbkasten, Acrylfüller, UV-Folie, Lack-Hobel, Mikro-Schleifleinen und Polierpaste.

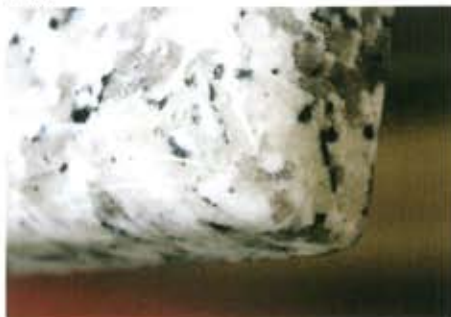
Selbst eine abgebrochene Ecke lässt sich so wiederherstellen, dass auch das geschulte Auge nur schwer den Schaden erkennt.

handelt es sich um eine abgebrochene Ecke, erfolgt dieser Aufbau in mehreren Schichten, so dass auch hier die Tiefe und damit der Eindruck des räumlichen Steingefüges erhalten bleibt. Ist die letzte Schicht aufgebracht, wird die Oberfläche
