## RepairLux

**Neu aus der Entwicklung:  
Für jeden Composite-Stein den  
passenden Farbton...**

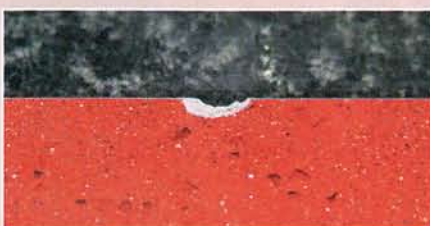
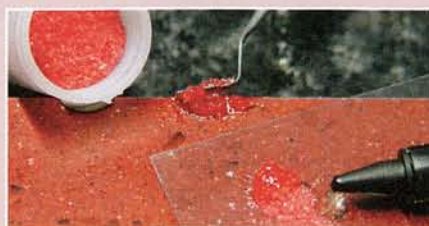
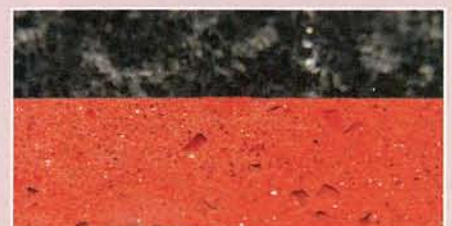
Beispiel einer Schadensbehebung mit farblich eingestellten Granulaten

und entsprechender Abnahmemenge kann jedes Granulat hergestellt werden. Und so geht's: Der Kantenschaden wird mit einem Diamantbohrer vorbereitet; lose Teile werden entfernt. Mit der RepairLux Reinigungslösung wird der Schaden gesäubert, da zur weiteren Verarbeitung der Schadensuntergrund trocken und fettfrei sein muss.

Nun wird das speziell für die Oberfläche farblich eingestellte Granulat in den flüssigen, transparenten Füllstoff eingearbeitet und in den Schaden eingebracht. Das eingebrachte Material wird mit der neuen PowerLight-LED-Lampe ausgehärtet – ein Primer ist bei diesem neuen System auch nicht mehr nötig, da bei allen Füllstoffen Haftvermittler integriert sind. Nach der Befüllung wird der Füllstoff ausgehärtet und mit speziellen Hilfsmitteln abgetragen. Mit der Polierpaste dann die Stelle aufpolieren und fertig ist die Reparatur!
